Impact 540

Impact 540 este o pompa performanta pentru utilizare rezidentiala sau municipala, intretinere proprietate sau spatii comerciale de dimensiuni mici unde se solicita calitate, performanta si lucrul sustinut.

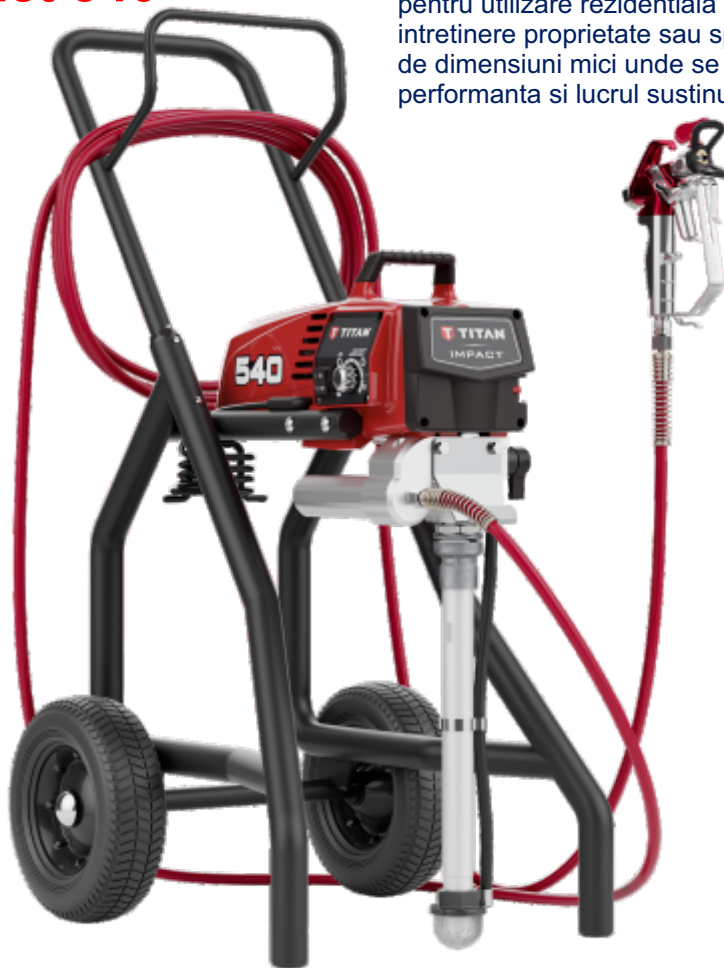
Pompa airless	Impact 540
Debit material	2.3 l/min.
Diametru max. duza	0.024"/ 0.61 mm
Presiune de lucru	221 bar
Motor electric	1.035 kW
Votaj	230V
Tip pistol	RX-PRO
Tip duza	SC 6+ 517
Control presiune	Electronic
Greutate	27.2 kg

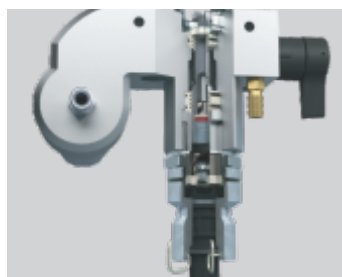
Quad+ Packings / Cilindru Permalife

Cilidru fara consumabile ce nu se uzeaza si carcasa autoajustabila ce asigura cea mai o durata de viata indelungata cu cel mai mic cost de reparatie din industrie.

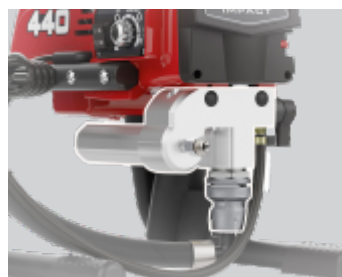
Servisabil direct in santier

Indiferent daca doresti sa cureti filtrul sau sa inlocuiești intreg ansamblul, cu sistemul modular este floare la ureche putandu-se face oriunde rapid si usor.

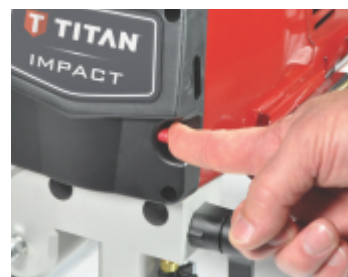
Lubrefiere automata

Noile pompe Impact au sistemul de lubrefiere incorporat, totul facandu-se printr-o simpla apasare de buton.
